КУРСОВАЯ РАБОТА

# Определение неисправности платы высокой интеграции при помощи вольт - амперных характеристик ПК «Поиск»

Поиск, локализация и исправление неисправности материнской платы ПК «Поиск»

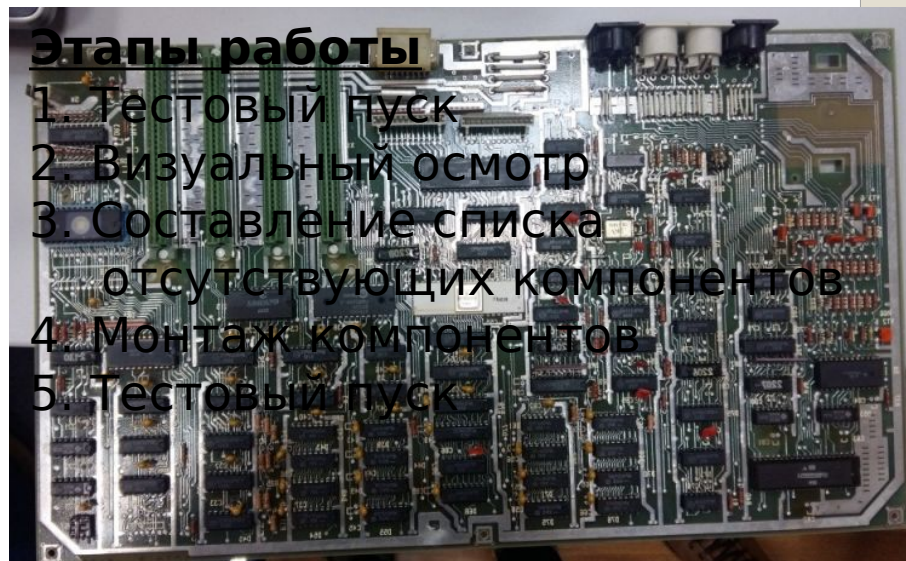
Неисправная плата №1

1. Тестовый пуск
2. Визуальный осмотр
3. Составление списка отсутствующих компонентов
4. Монтаж компонентов
5. Тестовый пуск

В ходе работы был проведен монтаж компонентов неисправной платы №1. И после тестового пуска, было обнаружено, что неисправность устранена.
